SVEUČILIŠTE U ZAGREBU
FAKULTET STROJARSTVA I BRODOGRADNJE

IZVJEĆE O STATIČKOM I DINAMIČKOM ISPITIVANJU UPORNOG DRŽAČA PODVOZJA AUTOMOBILA

IZVJEŠĆE O STATIČKOM I DINAMIČKOM ISPITIVANJU SPONE KOTAČA

Broj zapisnika: 06/10

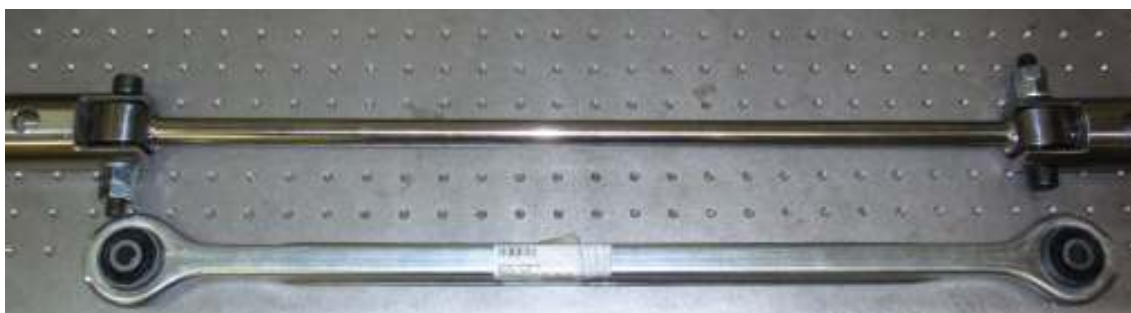
Originalni uporni držač podvozja (u daljnjem tekstu spona) automobila marke ALFA ROMEO 156/147/GT/GTA (u daljnjem tekstu: AR – original) pokazivala je nedostatke u obliku nedovoljne krutosti prilikom eksploatacije. AR – originalna spona izrađena je od profiliranog lima i u na čije krajeve su uprešani gumeni nosači (slika 1).

U svrhu otklanjanja navedenog nedostatka konstruirana su dva tipa novih spona (AR – s dodatnim materijalom i AR - bez dodatnog materijala). Ove spona su izrađene od nehrđajuće bešavne cijevi na čijim krajevima su zavareni gumeni nosači. Prva od njih je zavarena s dodatnim materijalom, a druga čeonim spojem bez dodatnog materijala i to je jedina razlika među ove dvije spona.

Slika 1: Originalna (donja) i nova konstrukcija (gornja) AR spona

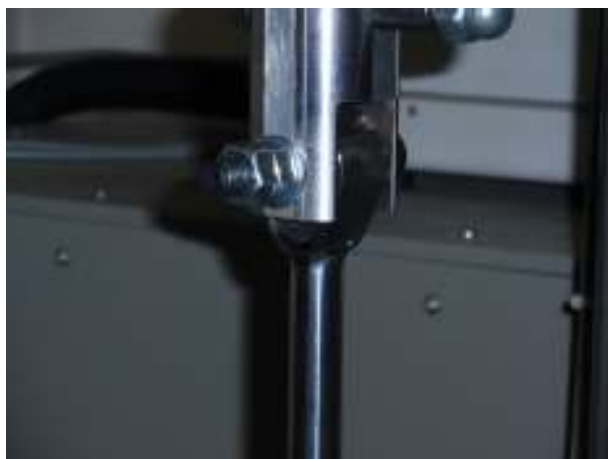
Spona je za ispitni uređaj zglobno učvršćena na način koji odgovara njenom učvršćenju prilikom eksploatacije (slika 2). Zglobne veze također osiguravaju jednoosno stanje naprezanja. Ispitivanje je provedeno pri sobnoj temperaturi brzinom od 5 mm/min do puknuća uzorka.

Slika 2: Zglobno pričvršćenje spone za ispitni uređaj

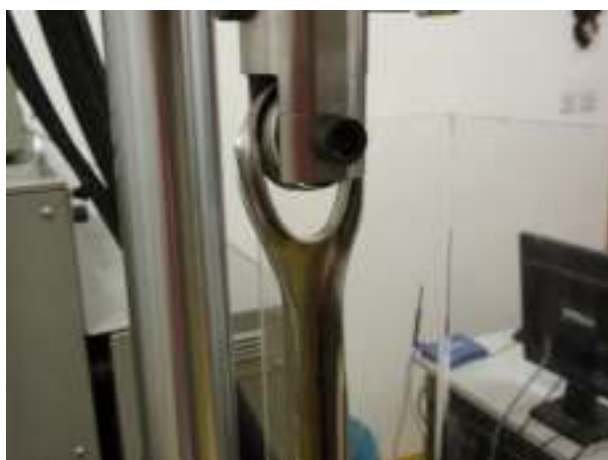
Prekidna sila originalne spone iznosi 18,31 kN. U tablici 1. dane su numeričke vrijednosti sile opterećenja u ovisnosti o pomaku gornje čeljusti. Prilikom povećanja sile opterećenja iznad graničnih vrijednosti uočava se plastično deformiranje dijela spone koji nosi gumeni nosač, njegovo odvajanje od nosača te konačno njegov prijelom (slika 2.)

Slika 3: Pojava oštećenja na originalnoj AR sponi

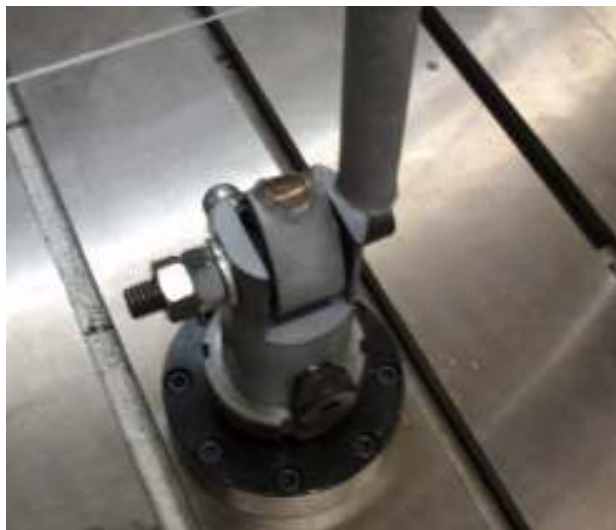
Dijagram 2. prikazuje ispitnu krivulju za sponu AR – s dodatnim materijalom. Uočava se znatno veća prekidna sila (47.10 kN). Numeričke vrijednosti dane su u tablici 2. Nakon što sila opterećenja pređe granični iznos, počinje plastično deformiranje objemice gumenog nosača dok do loma dolazi na mjestu zavora (slika 4).

Slika 4: Pojava oštećenja na novim konstrukcijama AR spone

Na dijagramu 3. prikazana je ovisnost sile opterećenja o pomaku gornje čeljusti ispitnog uređaja kod spone AR – bez dodatnog materijala. Prekidna sila iznosi 24.07 kN. Numeričke vrijednosti dane su u tablici 3. Nakon što sila opterećenja pređe granični iznos, uzorak se ponaša isto kao i spona AR – s dodatnim materijalom (slika 4).
